■建物の概要

建設地	／	大阪府泉南郡熊取町
築年数	／	38年(昭和52年築)
構造	／	木造軸組工法(2階建)
面積	／	1階 64.06㎡ 2階 44.18㎡
外壁	／	モルタル
基礎	／	無筋コンクリート基礎

■改修の概要

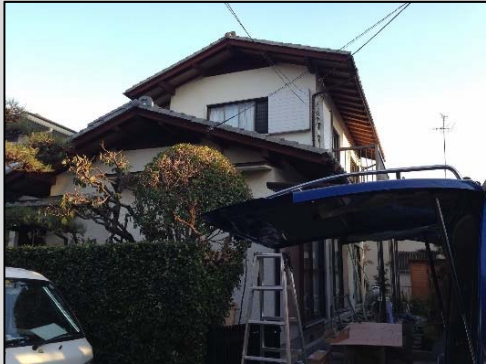
Before

- 20年程前に増築しており耐震性に不安があり、耐震診断実施。上部評価が0.46と判明し、耐震リフォームを検討。
- 当初は内部からの補強提案であったが、3年程前に内装を含む水廻りリフォームを実施したばかりの為、抵抗があり悩む。
- そこへ外廻りからの耐震工法提案があり、この工法を採用。
